EDIFÍCIO BRASÍLIA:

permanências, transformações e riscos de descaracterização no Setor Bancário Sul

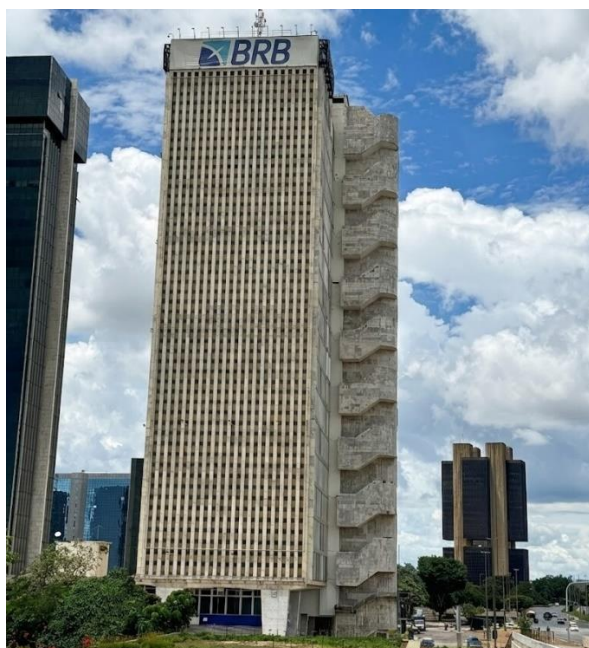
Figura 1: Fotografia do Edifício Brasília em seu estado atual.

Inserido nesse conjunto, o Edifício Brasília (Figura 1), sede do então Banco Regional de Brasília (BRB), destaca-se pela expressividade formal e pela relevância de sua autoria. O projeto, iniciado em 1958, é atribuído ao escritório carioca MMM Roberto, referência nacional na arquitetura moderna e responsável por obras significativas no panorama brasileiro. Ainda assim, permanece à margem dos estudos sobre a arquitetura moderna da capital, evidenciando uma valorização seletiva do patrimônio moderno, frequentemente centrada em obras monumentais e em autores mais recorrentes na crítica arquitetônica da cidade, como Oscar Niemeyer (1907-2012).

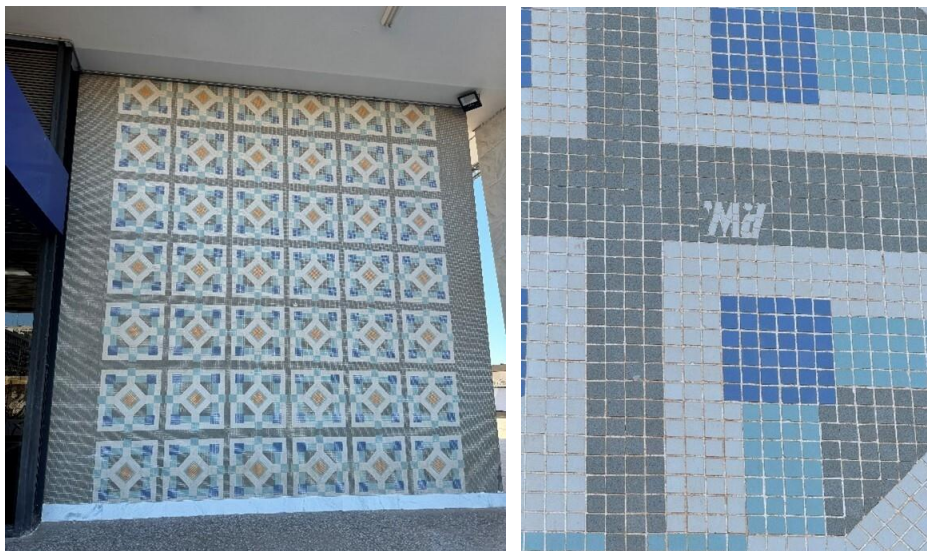
Figuras 5 e 6: Pannel com pastilhas cerâmicas no térreo do Edifício Brasília e (provável) assinatura invertida do artista

A fachada do pavimento térreo abriga um painel em mosaico (Figuras 5 e 6) de provável autoria do artista Paulo Werneck (1907–1987), figura central no diálogo entre arte e arquitetura moderna no Brasil. Reconhecido por suas colaborações com arquitetos como Oscar Niemeyer – entre elas o mosaico do Palácio do Itamaraty –, Werneck integrou-se à prática do escritório MMM Roberto a partir de 1935, produzindo uma série de obras aplicadas a edifícios projetados pelos irmãos, como o Edifício Seguradoras, o Edifício do Instituto de Resseguros do Brasil e o Edifício Visconde, no Rio de Janeiro (Rezende, 2018). Embora não tenha sido localizada, nesta pesquisa, comprovação documental da autoria no Edifício Brasília, alguns indícios sustentam essa atribuição. Entre eles, sobressaem as iniciais ‘P.W.’, recorrentes na obra do artista, aqui invertidas em leitura aproximada de ‘M’d’.

A obra é formada pela repetição ritmada de um mesmo padrão, feito em pequenas pastilhas, e o seu desenho apresenta traçado ortogonal, composto por figuras dispostas simétrica e ordenadamente. Estes mosaicos coloridos nas paredes externas rompem a monotonia constante do mármore e introduzem a arte na experiência cotidiana dos transeuntes.

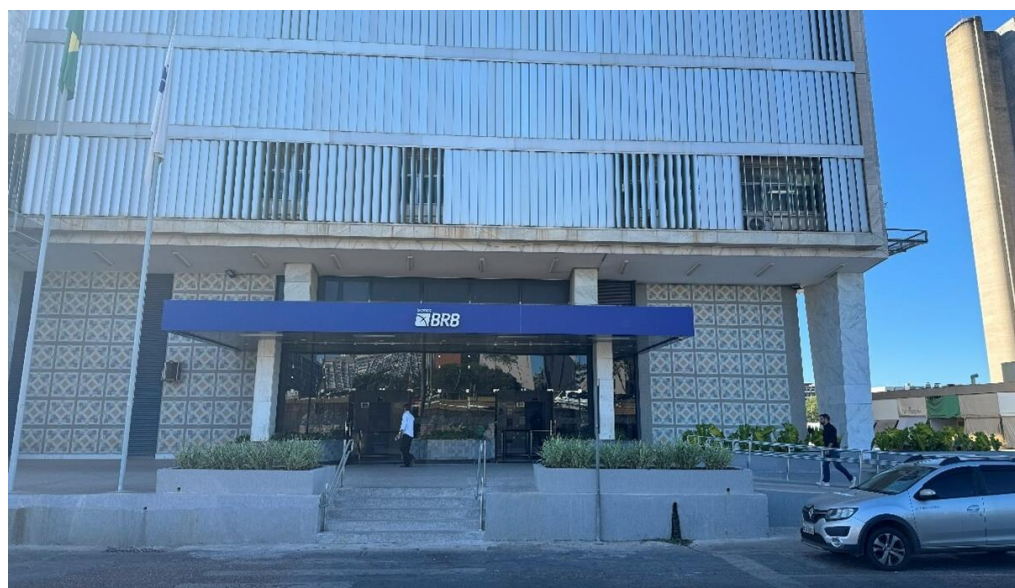
Figura 12: Fachada oeste (principal) do Edifício Brasília atualmente.

Em 1991, foi realizada a substituição dos *brises* horizontais metálicos das fachadas voltadas para o nascente e o poente por novos *brises* verticais contínuos, conforme indicam as pranchas técnicas consultadas. Esses novos elementos recobrem por completo a fachada, avançam ligeiramente em relação ao plano original e ocultam os prismas sólidos que marcavam o ritmo das janelas. Essa modificação alterou significativamente o visual do edifício que, antes apresentava uma alternância e dinâmica sutil entre o recuo dos vidros das janelas e os avanços desses elementos prismáticos, assim como com um certo ritmo horizontal, e passou a exibir uma aparência mais verticalizada, homogênea e opaca.

De modo geral, apesar das intervenções, alguns elementos originais permanecem preservados. O mármore branco nacional ainda reveste as superfícies externas e o mosaico em pastilhas continua visível, embora parcialmente comprometido pela ampliação da entrada. No entanto, essa permanência não impede que o edifício esteja submetido a um processo contínuo de adaptações que ameaça comprometer sua integridade arquitetônica.
